CIRCULAR N° 139/2020

INFORME SITUACIÓN CIAM

Visita realizada el 8.7.2020. Equipo de visita: Mauricio Vázquez, Rodrigo Rey, Florencia Lemos y Tamara Samudio

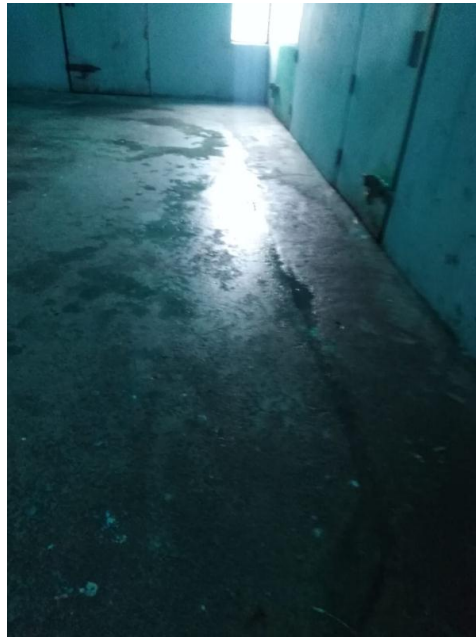
4. Situación de Módulo D
Espacio interior

El módulo D chico se encuentra al momento de la visita sin luz de forma permanente¹², y de forma periódica los módulos D grande y el C. Gran parte de las filtraciones de agua surgen del desnivel de la infraestructura respecto del suelo y también desde los desagües, conteniendo residuos y materiales químicos. Además, ingresa agua por las ventanas (muchas de ellas no poseen cerramientos), y algunas claraboyas. De esta forma y según informe elaborado por el director del área de salud, y entregado al equipo de OMCT el día de la visita, *“las aguas residuales pueden causar erupciones en las partes del cuerpo que estén sumergidas”, y “los productos químicos pueden causar erupciones cutáneas y ardor en la piel y los ojos después de la exposición”*; además, se alerta de la posible generación de *“afecciones de oído, nariz y garganta, conjuntivitis”, cuadros respiratorios, y “enfermedades de transmisión fecal-oral”*. En dichos informes se plantea la existencia de *“riesgo de vida”* para los adolescentes reclusos en el centro de privación de libertad cautelar.

- Cierre inmediato del módulo D, y traslado de los adolescentes allí reclusos, cuyas condiciones inhumanas de reclusión revisten extrema gravedad y peligrosidad para su integridad física y mental. La infraestructura, con problemas estructurales de inundaciones dentro de las celdas, humedades, ausencia total de cerramientos en las ventanas, ausencia de calefacción largos períodos sin iluminación artificial, sumada a las prácticas de excesivo encierro y aislamiento, marcan la cotidianeidad de los adolescentes allí reclusos. La categorización del módulo como “de castigo” de un espacio hostil, con prácticas que vulneran cotidianamente derechos básicos de los adolescentes encarcelados.

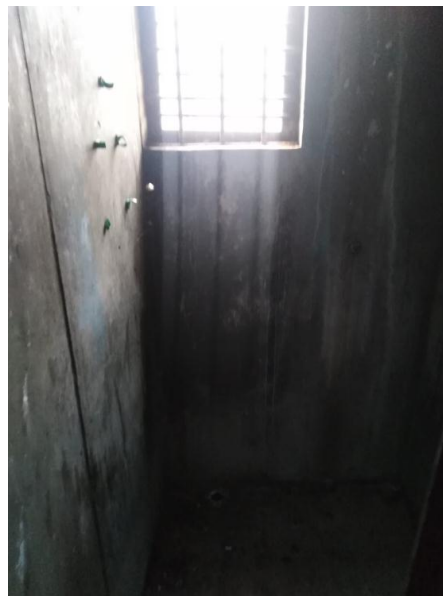
6. Duchas

El baño se encuentra empotrado en las celdas, y las situaciones en materia de higiene se encuentran signadas por el tipo de instalación o espacio en el que se localiza el módulo y la celda, observándose muchas de ellas en mal estado y obturadas. Las duchas en tanto, no tienen sistema de “flor” instalado, saliendo el agua directamente del caño; se encuentran en mal estado (húmedo, despintado)¹⁹ y no todas poseen agua caliente. En este sentido, en el módulo D funciona sólo una ducha de las cuatro instaladas; en el módulo C, dos de cinco; en los módulos A y B, tres duchas.
